南大隅 WF 風車ナセルカバー飛散・損傷事故に関する構造解析*

A structural analysis for the scattering and damage accident
of wind turbine nacelle covers in Minami Osumi WF

中嶋 智司**, 西尾 宣俊**, 大友 一之***, 永洞 和宏***, 本庄 暁之**

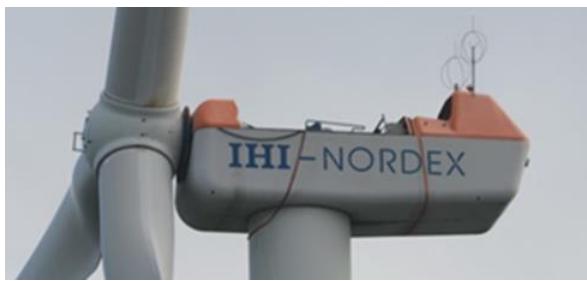
台風の通過に伴い、鹿児島県肝属郡南大隅町にある電源開発株式会社が運営する南大隅ウインドファーム（以下、南大隅WF）において、風車ナセルカバー飛散・損傷事故が発生した。図2に南大隅WF（根占・佐多発電所）の位置、表1に南大隅WFに設置されている風車の概要、表2に風車の損傷箇所を示す。全20基の風車のうち、8基でナセルカバーが飛散、4基で損傷、3基でラジエターカバーが飛散する被害があった。図3にナセルカバー被害状況の例を示す。

図 3 風車の被害状況

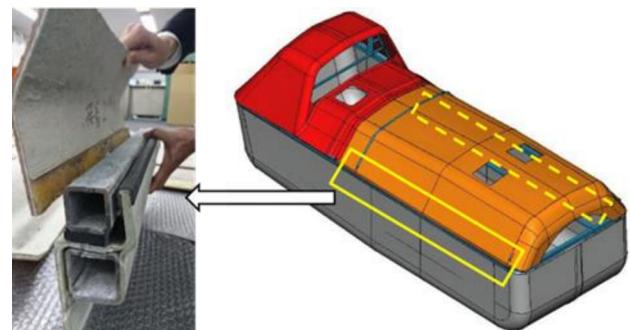
ナセルの可動式上カバーの下端部はフレームと直接接着される設計となっているが、今回の事故では複数の風車においてこの接着部の剥離が生じていた（図10）。この剥離の影響を加味するため、上カバーとフレームの接着有り・無しの2パターンで解析を行った。

図 10 上カバーワン端接着部の剥離

きな変形が生じることが定量的に確認された。この結果より、上カバー・フレーム接着部の劣化・剥離が事故の主要因だと考えられる。この劣化・剥離は、メンテナンス時に接着部を補修していれば防ぐことができたと予想される。

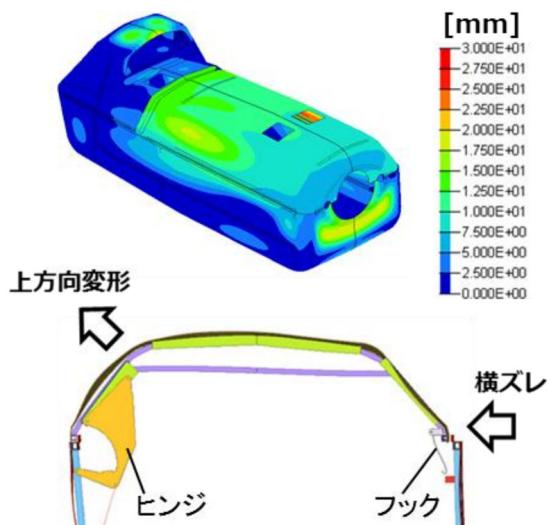
接着有りの場合の、ナセルカバーの変形状態を図11、ナセルカバー発生応力を図12に示す。この場合、フック側でカバーの横ずれが生じるが大きな変形は生じない。カバー横ずれに伴いフックやヒンジ側フレームで高応力が生じるが、カバーでは損傷が生じるような応力は発生していない。

図 11 ナセルカバーの変形（接着有り、倍率 10）

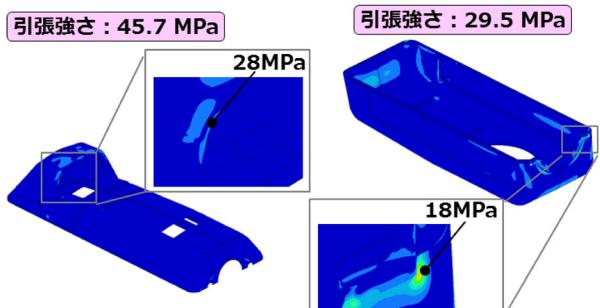
図 12 ナセルカバー発生応力（接着有り）
（左：上カバー、右：下カバー）

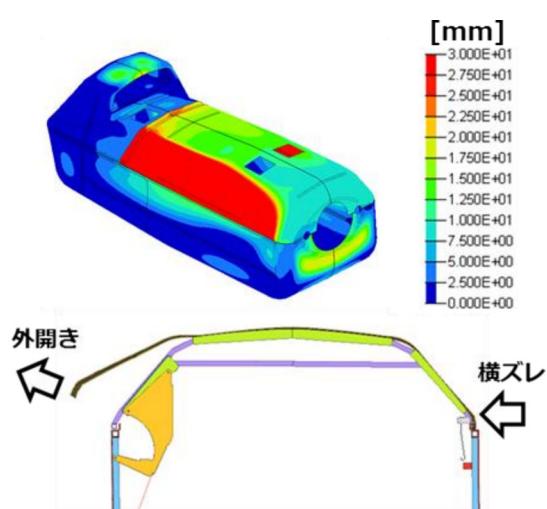
接着無しの場合の、ナセルカバーの変形状態を図13、ナセルカバー発生応力を図14に示す。この場合、カバーのヒンジ側で大きな変形が生じ、フックやヒンジ側フレームで高応力が生じている。また、上カバーにも引張強度を超える力が発生していることがわかる。

図 13 ナセルカバーの変形（接着無し、倍率 2）

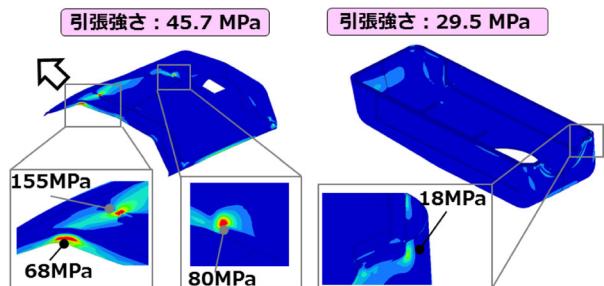
以上から、上カバー・フレーム接着部の剥離によってナセルカバーに生じる力が増大し、カバーに大

図 14 ナセルカバー発生応力（接着無し）
（左：上カバー、右：下カバー）
