# 南大隅 WF 風車ナセルカバー飛散・損傷事故の 再発防止に向けた強度対策検討\*

Study on strength measures for the prevention of recurrence of the scattering and damage accident of wind turbine nacelle covers in Minami Osumi WF

渡辺直登\*\*, 中嶋 智司\*\*, 西尾 宣俊\*\*, 大友 一之\*\*\*, 永洞 和宏\*\*\*, 本庄 暢之\*\*

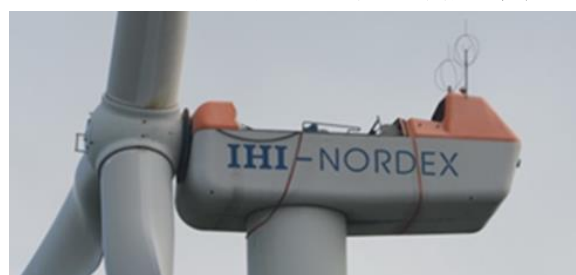
図3 風車の被害状況

2016年9月19日から20日にかけて、台風16号(マラカス)が鹿児島県の大隅半島を直撃した。図1に台風16号の経路を示す。気象庁によると、台風16号は20日午前0時過ぎに大隅半島に上陸し、上陸時の中心気圧955hPa、最大風速40m/sとされている<sup>1)</sup>。台風の通過に伴い、鹿児島県肝属郡南大隅町にある電源開発株式会社が運営する南大隅ウインドファーム(以下、南大隅WF)において、風車ナセルカバー飛散・損傷事故が発生した。図2に南大隅WF(根占・佐多発電所)の位置、表1に南大隅WFに設置されている風車の概要、表2に風車の損傷箇所を示す。全20基の風車のうち、8基でナセルカバーが飛散、4基で損傷、3基でラジエーターカバーが飛散する被害があった。図3にナセルカバー被害状況の例を示す。

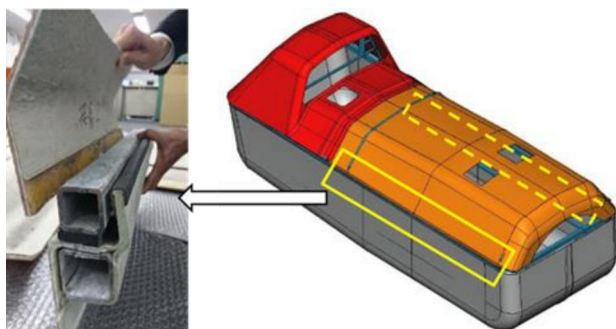
図 4 上カバー下端接着部の剥離

先行研究<sup>4)</sup>にて、ナセルの可動式上カバーの下端部とフレームの接着部に剥離が生じていたことが事故原因であることが報告されている(図 4)。また、接着が無い状態ではカバーのヒンジ側で大きな変形が生じ(図 5)、フックやヒンジ側フレームで高応力が生じている。この結果を踏まえて次項のような強度対策を考える。

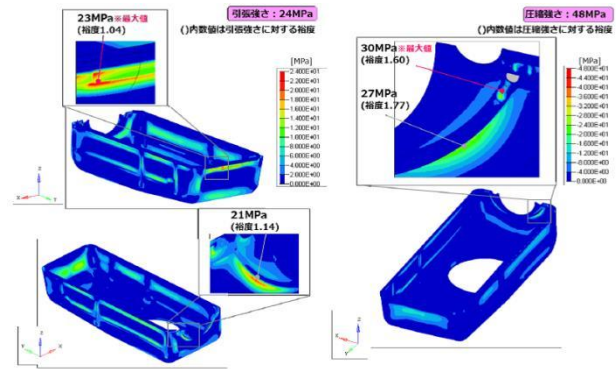
図 12 DLC6.1 (風向+15°) 条件における下カバー応力 (左: 引張応力 右: 圧縮応力)

表 7 に各降伏点に対する構造解析によって得られた最大応力の裕度を示す。構造解析の結果、すべてのケースにおいて新たに製作する上カバーが損傷しないことを確認した。また、下カバーは今回の台風 (DLC7.1 相当) で損傷してないが、DLC6.1 についても損傷しないことを確認した。構造解析で得られた結果の一例として、風速 73.1 m/s, 風向+15°の
