# 南大隅 WF 風車ナセルカバー飛散・損傷事故の 再発防止に向けた強度対策検討

## Study on Strength Measures for the Prevention of Recurrence of the Scattering and Damage Accident of Wind Turbine Nacelle Covers in Minami Osumi WF

In September of 2016, Typhoon No.16 hit the southern Osumi Peninsula in Kagoshima prefecture, and wind turbines' nacelle covers were scattered and damaged at Minami Osumi WF. In order to prevent the recurrence of the accident, we investigated the cause of the accident. We performed structural analysis by FEM with wind load calculated by CFD and FRP properties obtained by material test of the actual nacelle cover. By the analysis, we found that the deterioration and peeling of the adhesion joint between the nacelle upper cover and the frame was the main cause of the accident. Based on the cause, we proposed nacelle cover reinforcement measures such as change of material and structure. We conducted FEM analysis on the nacelle cover with those reinforcement measures and confirmed that it will not be damaged even under the extreme wind conditions such as DLC6.1 or DLC7.1.

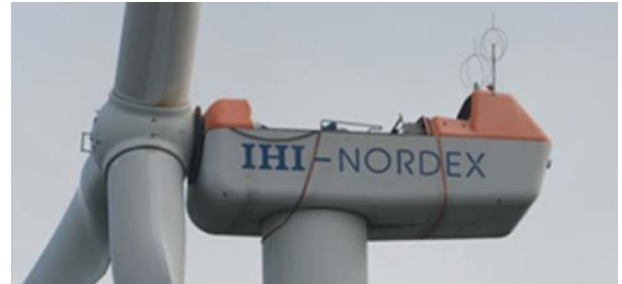
図 3 風車の被害状況

表 2 に風車の損傷箇所を示す。全 20 基の風車のうち、8 基でナセルカバーが飛散、4 基で損傷、3 基でラジエーターカバーが飛散する被害があった。図 3 にナセルカバー被害状況の例を示す。

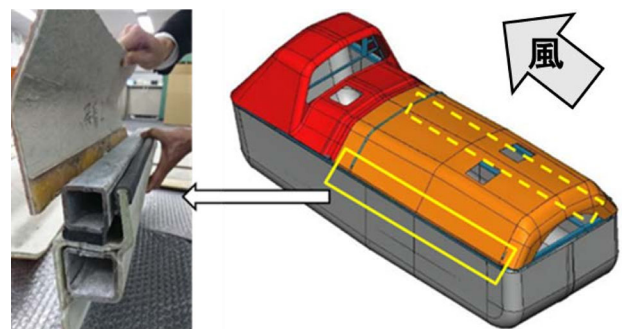
図 10 上カバー下端接着部の剥離

ナセルの可動式上カバーの下端部はフレームと直接接着される構造となっているが、今回の事故では複数の風車においてこの接着部の剥離が生じていた（図 10）。この剥離の影響を加味するため、上カバーとフレームの接着の有り・無しの 2 パターンで解析を行った。

以上から、上カバー・フレーム接着部の剥離が生じた状態で風を受けることでカバーのヒンジ側で大きな変形が生じ、フックやヒンジ側フレーム、ナセル上カバーで高応力が生じることが定量的に確認された。この結果より、上カバー・フレーム接着部の劣化・剥離が事故の主要因であったと考えられる。

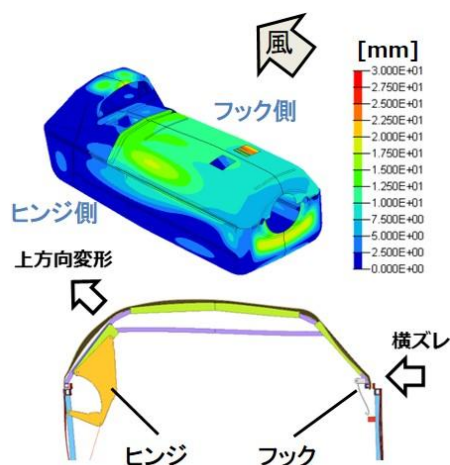
図 11 ナセルカバーの変形（接着有り）

接着有りの場合のナセルカバーの変形状態を図 11、ナセルカバー応力を図 12、フレーム応力を図 13 に示す。この場合、フック側でカバーの横ずれが生じるが大きな変形は生じない。カバー横ずれに伴いフックやヒンジ側フレームで高応力が生じる（ただし、今回の事故でフックの損傷は確認されていない）が、カバーでは損傷が生じるような応力は発生していない。

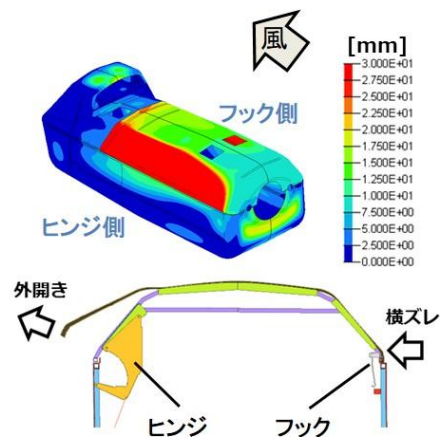
図 14 ナセルカバーの変形（接着無し）

接着無しの場合のナセルカバーの変形状態を図 14、ナセルカバー応力を図 15、フレーム応力を図 16 に示す。この場合、カバーのヒンジ側で大きな変形が生じ、フックやヒンジ側フレームで高応力が生じている。実際、ヒンジ側フレームの破断による被害も確認されている（図 17）。また、上カバーにも引張強度を超える力が発生していることがわかる。

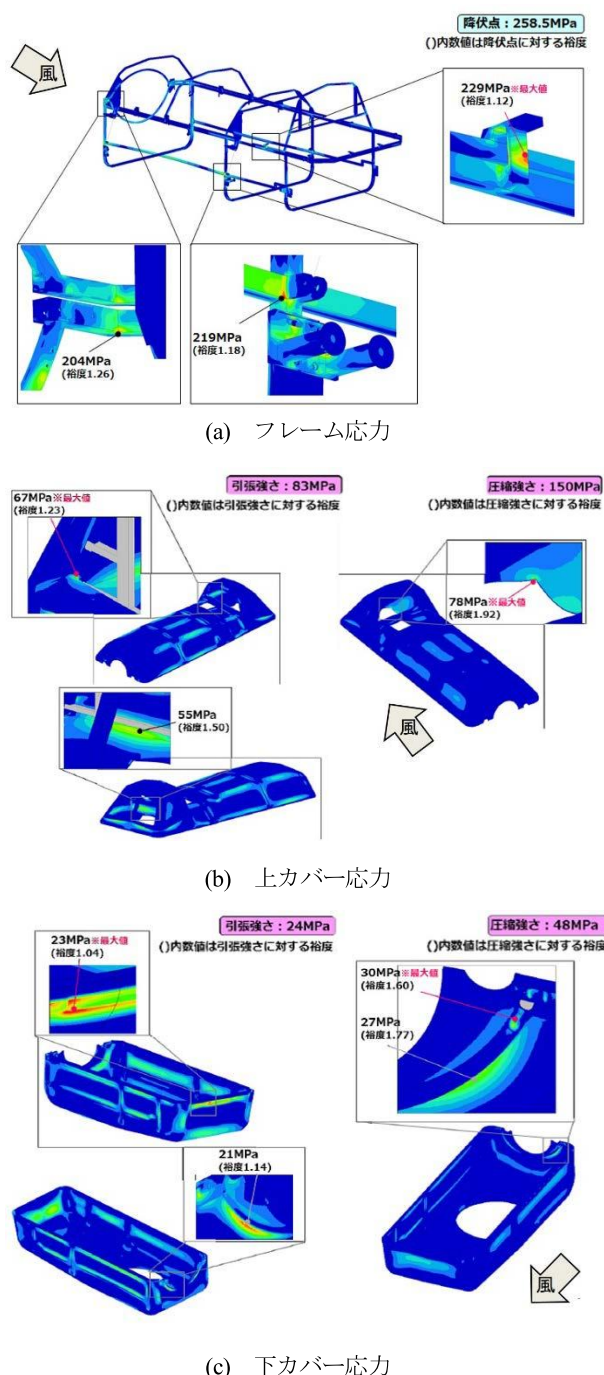
図 22 DLC6.1 (風向+15°) 条件の応力発生図

表 12 に各条件の降伏点に対する構造解析で得た最大応力の裕度を示す。構造解析の結果、すべてのケースにおいて裕度は1以上であり、新たに製作する上カバーが損傷しないことを確認した。また、下カバーは今回の台風（DLC7.1 相当）で損傷していないが、DLC6.1 についても損傷しないことを確認した。構造解析で得られた結果の一例として、風速 73.1 m/s、風向 +15° の DLC6.1 条件での発生応力図を図 22 に示す。部分的に高応力が発生する箇所が見られるが、強度を超えるような応力は発生しなかった。
