南大隅 WF 風車ナセルカバー飛散・損傷事故に関する構造解析*

A structural analysis for the scattering and damage accident
of wind turbine nacelle covers in Minami Osumi WF

中嶋 智司**, 西尾 宣俊**, 大友 一之***, 永洞 和宏***, 本庄 暁之**

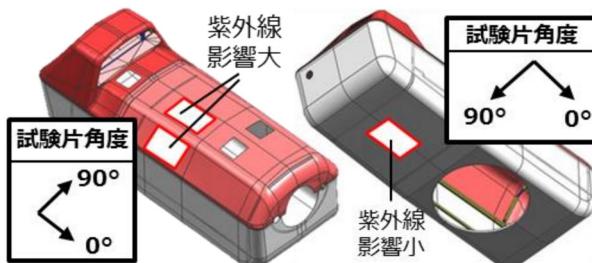
図 4 試験片採取箇所

ナセルカバー材料試験は、紫外線等の経年劣化の影響を加味するため、上カバー、下カバーの両方から試験片を採取した(図 4)。材料強度の方向依存性を考慮し、 $0, 45, 90^\circ$ についてサンプル数 3 (N3)で試験を行った(図 5)。

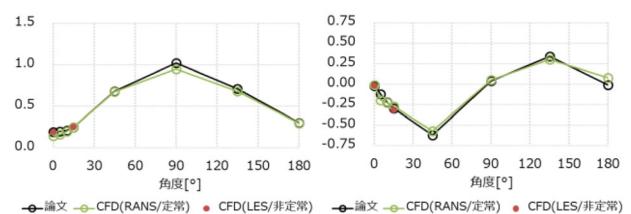
図 6 風洞実験⁴⁾と CFD による C_D , C_L の比較
(左 : C_D , 右 : C_L)

図 6 に示すように、抗力係数、揚力係数とともに風洞実験結果に概ね一致している。また、図 7 に示すように、ピーク風圧係数 C_p も風洞実験結果と同様の傾向を示しており、ナセルカバー表面全体の合計和は風洞実験結果の 101.6%と概ね一致している。ただし、図 7 の隅角部や中央部のように、分布状況が異なる部分があり、特に、CFD で低めの C_p となっている部分については過小評価の恐れがあるので注意を要する。

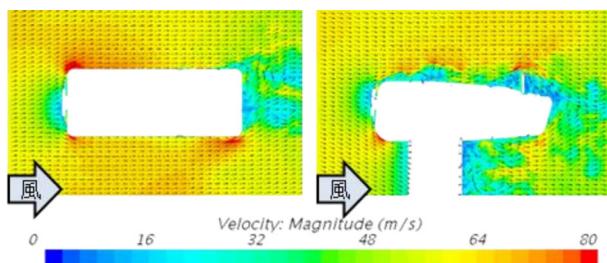
図 8 流速分布

図8に流速分布、図9に圧力分布を示す。ナセル正面では正圧が発生しているのに対し、隅角部では流れが増速して負圧が発生していることが分かる。
