# 南大隅 WF 風車ナセルカバー飛散・損傷事故の 再発防止に向けた強度対策検討

## Study on Strength Measures for the Prevention of Recurrence of the Scattering and Damage Accident of Wind Turbine Nacelle Covers in Minami Osumi WF

In September of 2016, Typhoon No.16 hit the southern Osumi Peninsula in Kagoshima prefecture, and wind turbines' nacelle covers were scattered and damaged at Minami Osumi WF. In order to prevent the recurrence of the accident, we investigated the cause of the accident. We performed structural analysis by FEM with wind load calculated by CFD and FRP properties obtained by material test of the actual nacelle cover. By the analysis, we found that the deterioration and peeling of the adhesion joint between the nacelle upper cover and the frame was the main cause of the accident. Based on the cause, we proposed nacelle cover reinforcement measures such as change of material and structure. We conducted FEM analysis on the nacelle cover with those reinforcement measures and confirmed that it will not be damaged even under the extreme wind conditions such as DLC6.1 or DLC7.1.

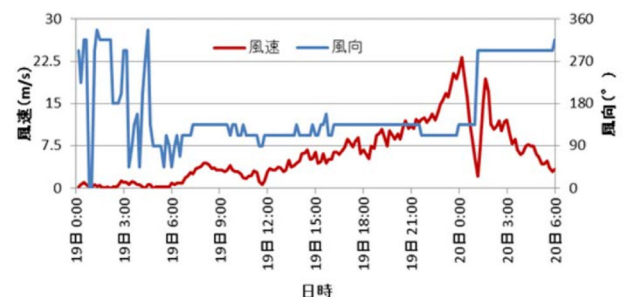
図 4 事故当時の風況 (田代アメダス)

図 4 に事故当時の田代アメダスによる風速・風向データを示す。南大隅 WF 近辺では、20 日の 0:00 前に風速が最大となっている。また、最大風速を記録した後に風速が急減しており、台風が目付近を通過したことが予想される。

表 3 に事故当時の各地点の風速を示す。風車サイトの風速は、20 日 0:00 付近の最大風速データが保存されているものから推定している(佐多 5 号最大 37 m/s, 佐多 6 号最大 41 m/s, 佐多 8 号最大 45 m/s)。風車の設計風速 50 m/s に対し、事故当時のハブ高さの最大風速は 40 ~ 45 m/s 程度であったと推定される。また、式 (1)<sup>5)</sup> の高度換算式を用いて算出した最大風速の 10 m (基準風速高さ) 換算値は全て 25 ~ 29 m/s 程度であり、サイトの基準風速 40 m/s を超えていないと推定される。

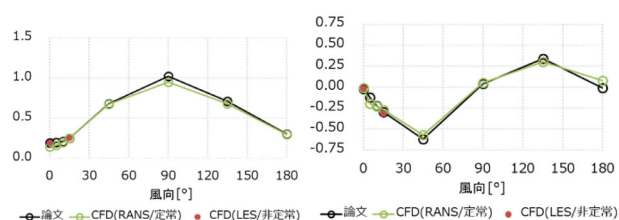
図 5 風洞実験と CFD による  $C_D$ (左図)、 $C_L$ (右図)の比較

図 5 に抗力係数  $C_D$ 、揚力係数  $C_L$  の RANS (定常解析)、LES (非定常解析) による CFD 結果と風洞実験結果の比較を示す。 $C_D$ 、 $C_L$  ともに CFD 結果は風洞実験結果と概ね一致している。また、図 6 にナセル上面におけるピーク風圧係数  $C_p$  を示す。上面だけでなくナセルカバー表面全体で CFD 結果は風洞実験結果と同様の傾向を示しており、 $C_p$  の合計和は風洞実験結果の 101.6%であったため、概ね一致していると言える。ただし、図 6(d)の隅角部や中央部のように分布状況が風洞実験と CFD で異なる部分もあり、特に風洞実験よりも CFD で  $C_p$  が低い傾向を示す部分については応力を過小評価してしまう恐れがあるため、構造解析結果に注意する必要がある。

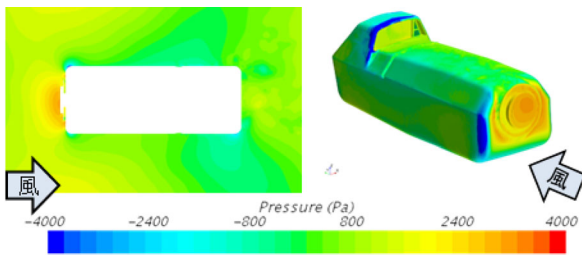
図 7 圧力分布（左図：ハブ中心部高さの断面図）

図 7 に圧力分布を示す。ナセル正面では正圧が発生しているのに対し、隅角部では流れが増速して負圧が発生していることが分かる。

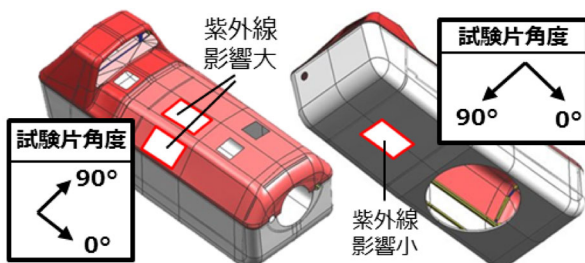
図 8 試験片採取箇所

ナセルカバー材料試験は、FRP の紫外線等の経年劣化の影響を加味するため、上カバー、下カバーの両方から試験片を採取した（図 8）。また、材料強度の方向依存性を考慮し、0、45、90° についてそれぞれサンプル数 3（N3）で試験を行った（図 9）。試験より得た材料特性を表 6 に示す。
